Erschließung Baugebiet Vörlinsbach – Steiertenhof

Kampfmitteluntersuchung

LUFTBILDAUSWERTUNG ZUR ÜBERPRÜFUNG DES VERDACHTS AUF KAMPFMITTELBELASTUNG VON BAUGRUNDFLÄCHEN

Gutachten der UXO PRO Consult vom 07.07.2022
Projekt:
79254 Oberried,
Vörlinsbachstraße,
Erkundungsgebiet
212206021150

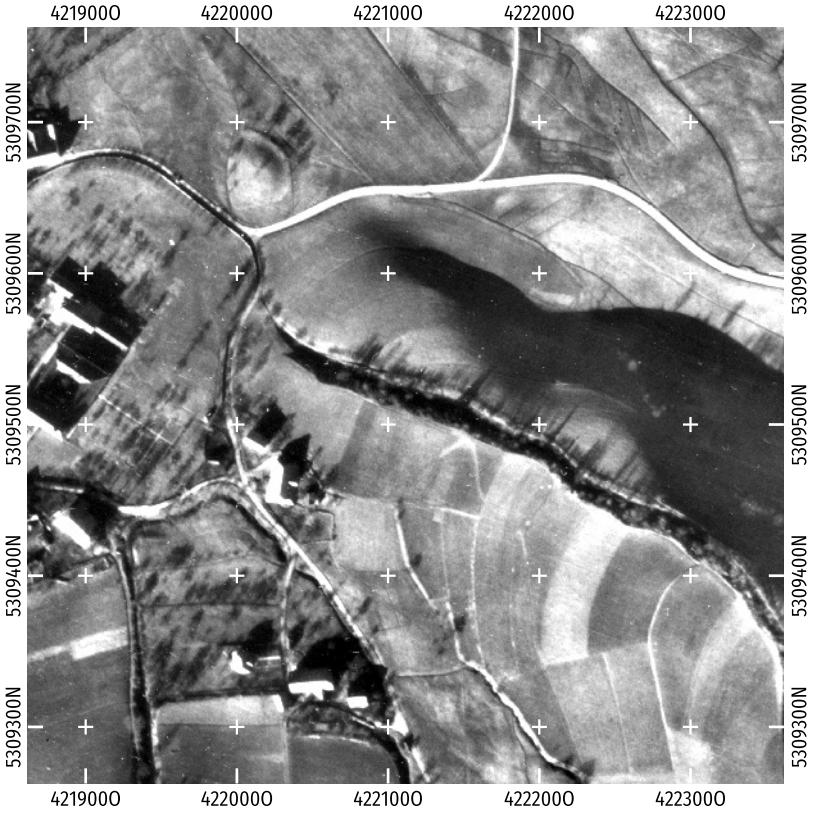
Anhang 2:
Erkundungsgebiet und Ergebnisse der Luftbildauswertung in heutiger Umweltsituation und auf einem historischen Luftbildausschnitt

Auf den untersuchten Luftbildaufnahmen und konsultierten historischen Unterlagen konnten keine Hinweise festgestellt werden, die den Verdacht der Kontamination des Erkundungsgebiets mit Kampfmitteln bestätigen. Es konnten keine Sprengbombentrichter, zerstörte Bauwerke, Flakstellungen, Grabensysteme, Bunker oder dergleichen im Erkundungsgebiet und dessen Nahbereich ausgemacht werden.

Aufnahmedatum des Luftbilds: 15.02.1945. Aufgrund technischer Umstände zur Zeit der Luftbildaufnahme kann nicht ausgeschlossen werden, dass das Luftbild Verzerrungen unterliegt. Das reproduzierte Luftbild unterliegt strengsten Datenschutzbestimmungen und darf nicht ohne die schriftliche Gestattung von UXO PRO Consult weitergeleitet, verbreitet, veröffentlicht oder anderweitig Dritten zugänglich gemacht werden.

Die Auswertung der Luftbildaufnahmen hat in Zusammenhang mit der erörterten Literatur den Verdacht der Kontamination des Erkundungsgebietes mit Kampfmitteln nicht bestätigt. Nach unserem jetzigen Kenntnisstand sind keine weiteren Maßnahmen notwendig.
